Nr. 013	Zielgruppe betroffene Anwender	Datum 29.07.2014	Anzahl der Seiten 9
Betroffene Produkte corpuls³	Seriennummern / Chargenbezeichnung keine Abhängigkeit	Software / Firmware Software Version 2.2.2

wir möchten Sie mit diesem Schreiben über den Rückruf der Softwareversion 2.2.2 informieren, die auf eine begrenzte Anzahl Geräte **corpuls³** installiert wurde.

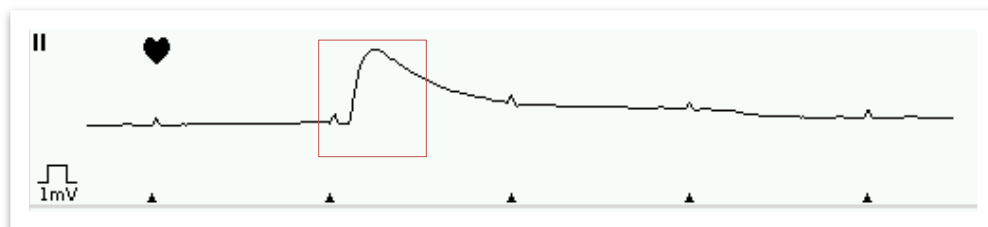
Bild 2: corpuls³ mit SW 2.2.4 - Driftendes EKG, die Nulllagenkorrektur ist rot umrandet

Es wird zeitnah jedes Gerät einem Servicezugriff unterzogen. Dabei wird in Ihrem Gerät eine neue Softwareversion mit Stand 2.2.4 oder höher installiert, so dass Sie nach kurzer Zeit wieder über ein voll einsatzbereites Gerät verfügen. Die Nulllagenkorrektur wird dann in einem größeren Zeitintervall stattfinden – Beispiel mit der geplanten SW 2.2.4 siehe **Bild 2**.
